Marek Trusz

# Synagoga Stara w Tarnowie

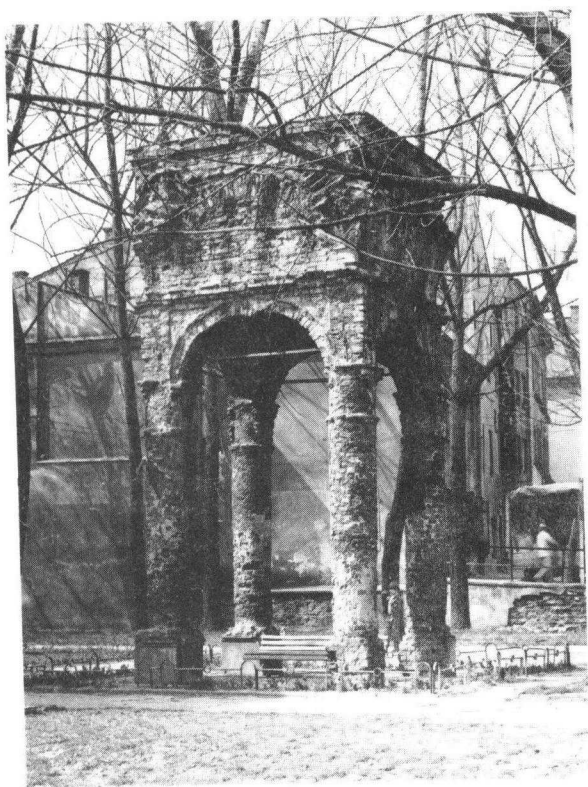
Bima Starej Synagogi, stan z 1981 r.

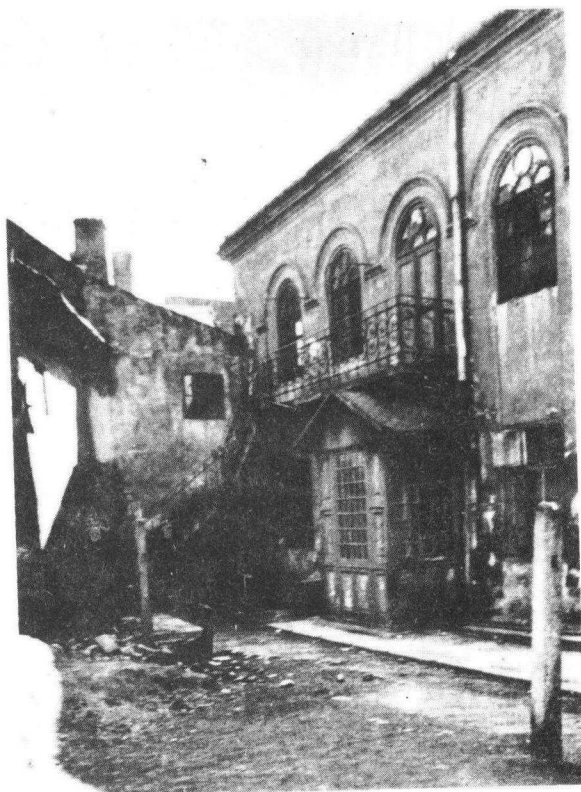
Fragment elewacji południowej z przedsionkiem dobudowanym w 1929 r., fot. z okresu międzywojennego

W 1929 r. synagoga wzbogaciła się jeszcze o drewniany przedsiónek dostawiony do elewacji południowej przed wejściem do sali kobiet<sup>48</sup>. Przedsiónek, którego budowę zakończono w październiku 1929 r. miał formę niedużej przybudówki o konstrukcji drewnianej na płytkim, murowanym fundamencie. Nakryty był dwuspadowym daszkiem, a drzwi wejściowe (dwuskrzydłowe) mieściły się w bocznej ścianie.

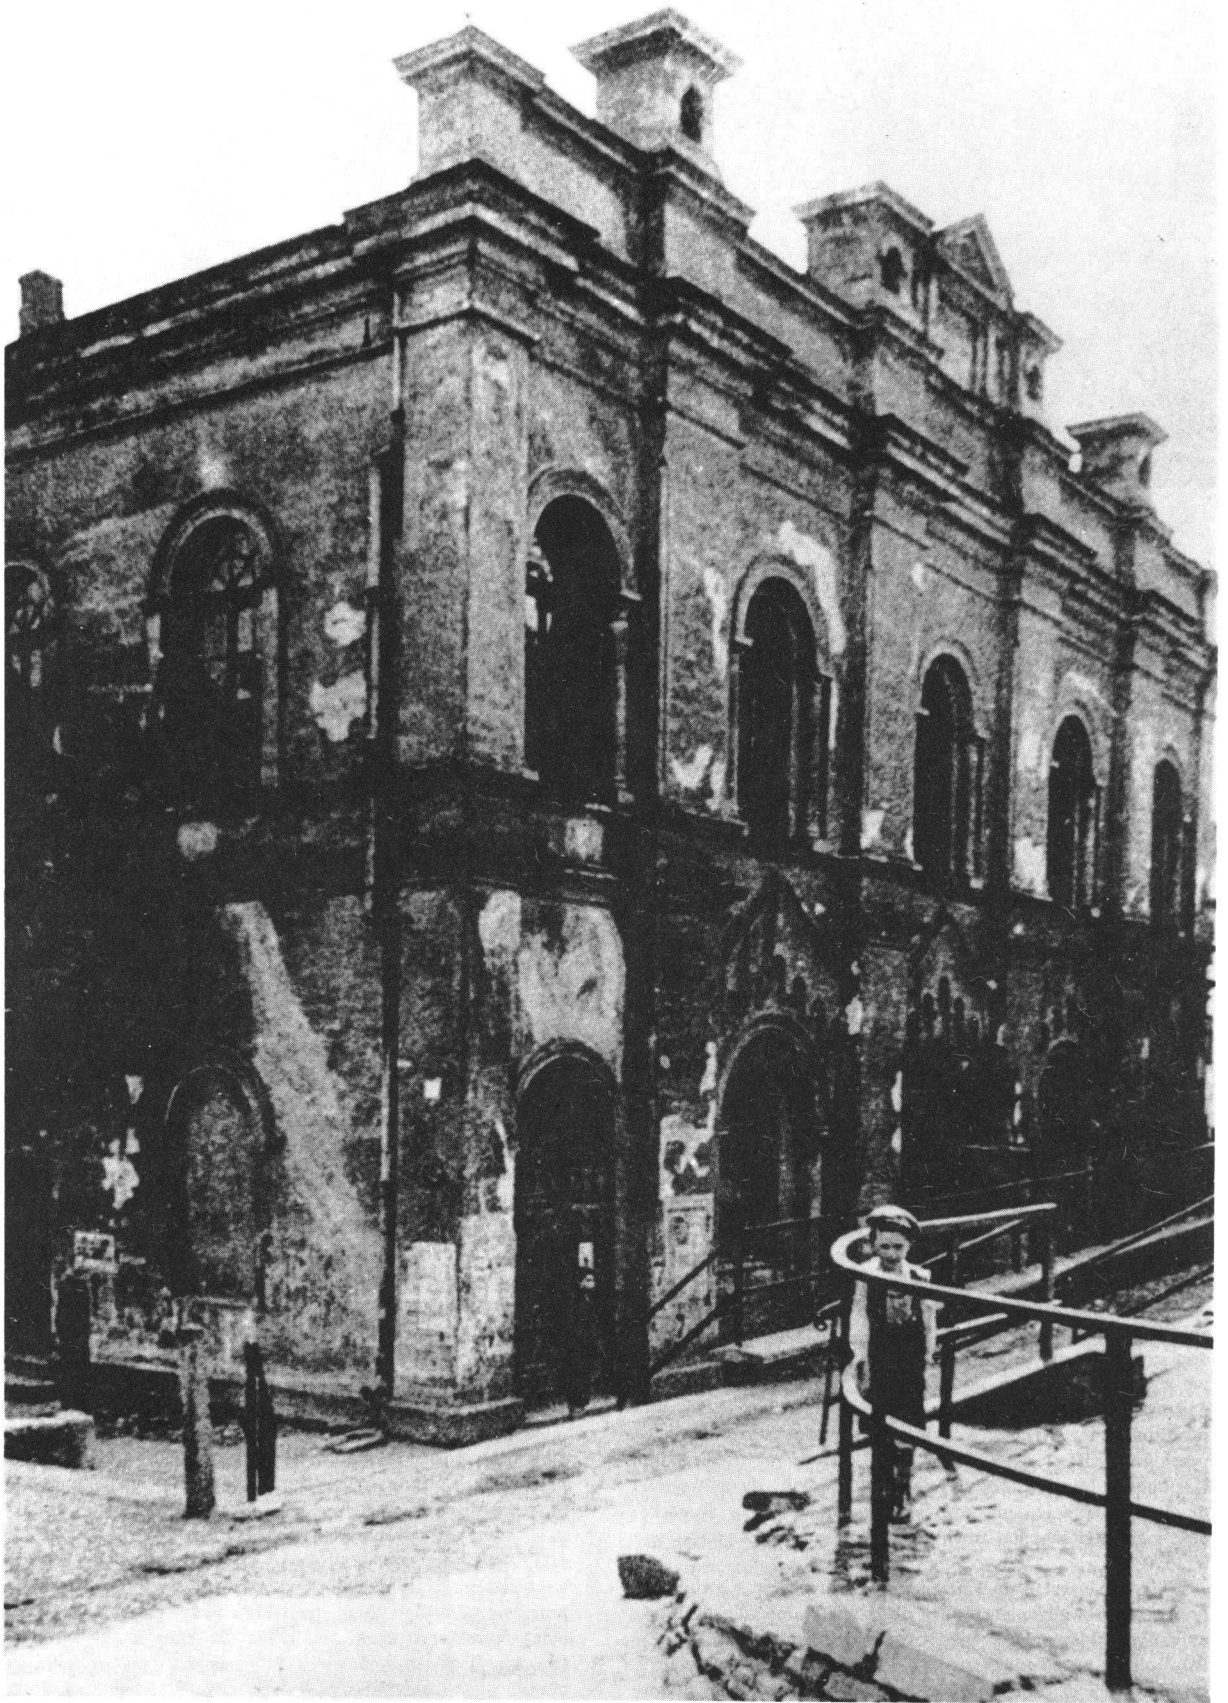
Elewacja zachodnia synagogi, stan z pocz. XX w.

Przed końcem XIX w. następuje jednak następna faza przebudowy. Znana z ikonografii część frontowa synagogi ma na początku XX w. optycznie dużą szerokość (pięcioosiową), większą niż wynikałoby to z oznaczeń na planach XIX wiecznych. Na planie z okresu międzywojennego sytuacja synagogi rzeczywiście różni się od sytuacji wcześniejszej - część frontowa ma szerokość większą niż sala modlitw, co powoduje, że obrys obiektu przypomina teraz literę *L*. Zniknęły też trzy kamienice (oznaczone jeszcze na planie z 1878 r.) zasłaniające synagogę od strony ul. Żydowskiej, przez co powstała pusta przestrzeń pomiędzy jej południową ścianą a ulicą.

Nowo ukształtowana fasada uzyskała reprezentacyjną formę pięcioosiową, dekorowaną lizenami i profilowanymi gzymsami, o otworach w neoromańskiej oprawie. Bryła obiektu uzyskała formę dwuczłonową - piętrowa, część frontowa zestawiona jest teraz z dużo niższą salą modlitw, która ma w stosunku do sytuacji pierwotnej znacznie obniżoną attykę. W tej formie - nie licząc drobnych zmian - przetrwała synagoga do momentu zburzenia.

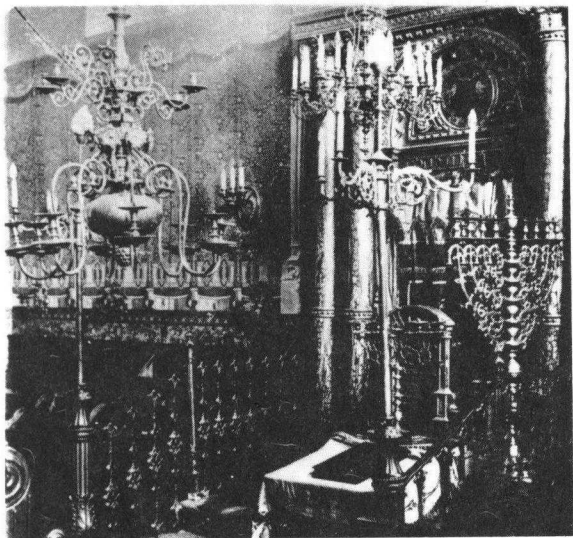
Wnętrze Synagogi Starej w Tarnobrzegu, fot. przed 1939 r.

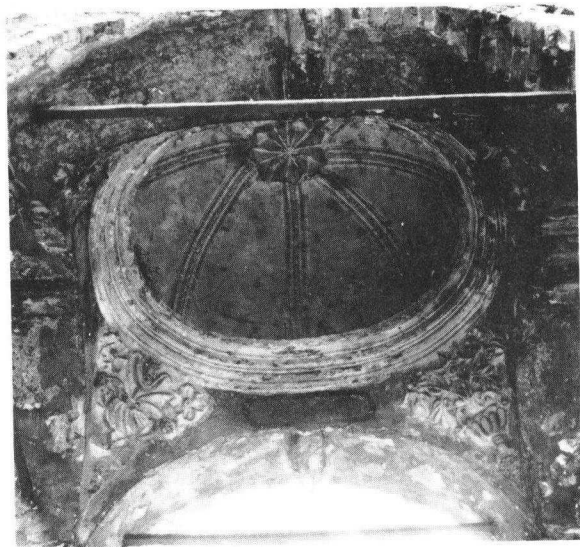
Bima Synagogi Starej - widok sklepienia

Relikty dekoracji stiukowej czytelne są jeszcze obecnie w górnej części destruktu bimy. Stanowi je dekoracja sklepienia z ośmioramienną, gwiazdzistą rozetą i układem żeber o promienistej osnowie, dekoracja kwiatowa żagielków, gzyms wewnętrzny i resztki (pozbawione warstwy stiukowej) korynckich kapiteł kolumn. Kompozycję sklepienia z pasami żebrwania o promienistym układzie należałoby uznać za element archaizujący, od momentu wykształcenia się sklepiennej dekoracji w zaprawie (ok. 1600 r.) charakterystycznej dla polskiej architektury XVII w. rzadki, występujący w jej wczesnej fazie.

W przypadku bimy, kompozycja wyraźnie nawiązuje do formy manierystycznej kopuły, w której centralna rozeta zastępuje nie istniejącą latarnię. Pasy pseudożeber uformo-

wane są z dwóch sznurów astragalu, ze sznurem roślinnym pomiędzy nimi. Użycie astragalu dowodziłoby niewątpliwego związku ze szkołą lubelską - motyw ten użyty został najwcześniej przez B. Moranda w Zamościu (kolegiata I. 1594-1600), pojawia się w latach 1603-1607 w Lublinie (kościół Bernardynów), stając się wkrótce typowym dla szkoły lubelskiej<sup>31</sup>.

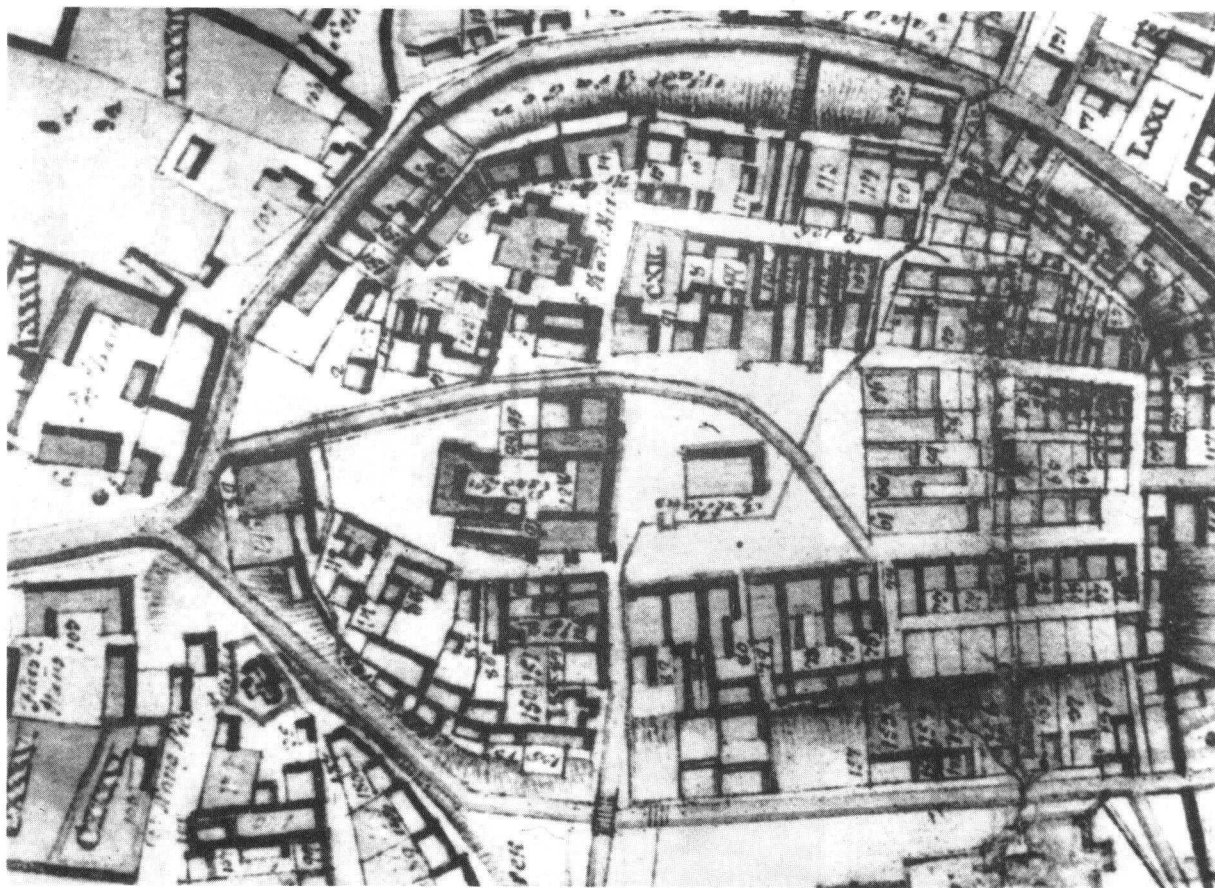
Plan Tarnowa inż. Fr. Grottera z 1796 r., z najstarszym knownym oznaczeniem synagogi

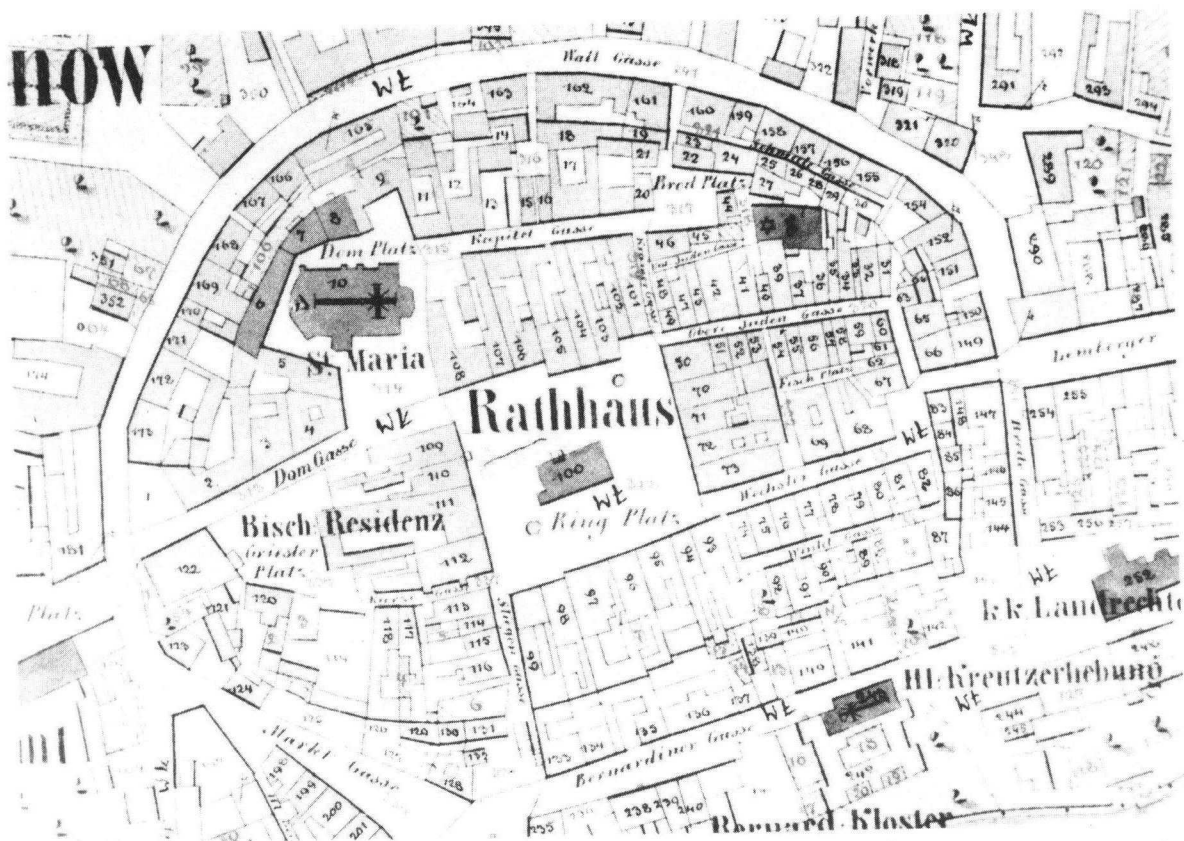
Plan katastralny z 1848 r. z oznaczonym budynkiem synagogi, wydłużonym w kierunku zachodnim

Pożar ten przyczynił się do przebudowy, a co najmniej do rozbudowy synagogi. Na planie miasta z 1848 r. oznaczona jest już ona jako budynek większy, o obrysie nieregularnym zbliżonym do prostokąta, wydłużonym w stosunku do sytuacji wcześniejszej w kierunku zachodnim. Rozbudowa nastąpić musiała pomiędzy 1814-15, a 1848 r. Trudno jest natomiast obecnie ustalić jej zakres. Wydłużenie budowli w kierunku zachodnim świadczy, że został w nią włączony przedsionek, a być może i pomieszczenie dla kobiet - głębokość tej części ustępowała nieznacznie głębokości sali modlitw.

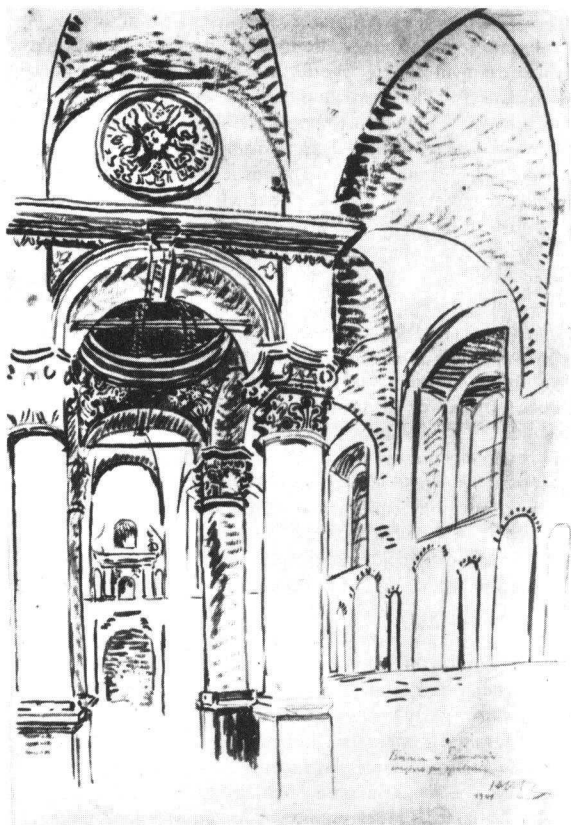
J. E. Dutkiewicz, Wnętrze Synagogi Starej w Tarnobrzegu, akwarela, 1941 r., Muzeum Diecezjalne w Tarnobrzegu

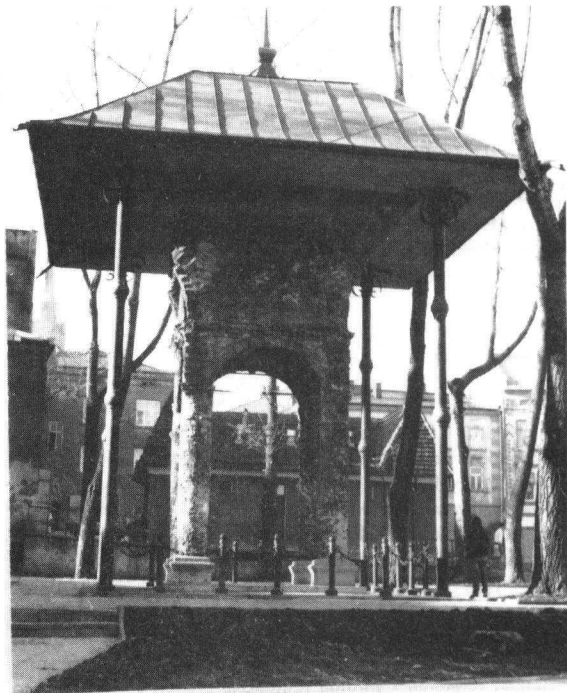
Bima Synagogi Starej, stan z 1989 r. po wznieśieniu zadaszenia
